ORCクラッチキット取扱説明書

- ϕ 170シングルプレート
150D
- ϕ 200シングルプレート
209D/309D/309DS
- ϕ 225シングルプレート
409D/409DS/409DB/409DSB/409/409S/409B/409SB
- ϕ 200ツインプレート
559/559D/559CC/659/659D
- ϕ 200トリプルプレート
1000F/1000F-SPL

OGURA CLUTCH CO.,LTD.

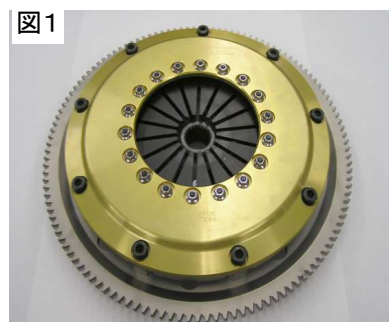
- クラッチカバー側の9本のボルトを緩め、クラッチキットを分解してください。(図1参照)

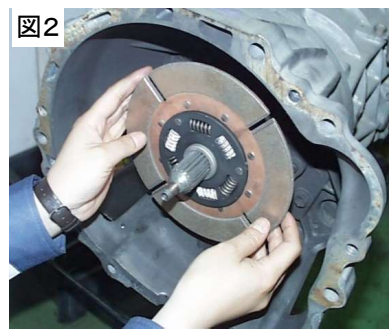
- 注意** ● クラッチディスクAssy.のスプライン部に傷、打痕の無い事を確認して下さい。次に、清掃したメインドライブシャフトに挿入スムーズに摺動することを確認して下さい。(図2参照)
スムーズに摺動しない場合切れ不良、繋がり位置変化等の原因となります。

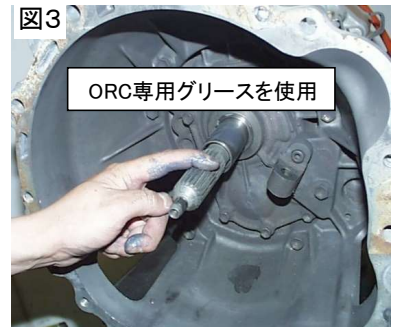
- 注意** ● メインドライブシャフトへのグリースの塗布(図3参考)
メインドライブシャフトのスプライン部全周に製品付属のORC専用グリースを塗布し、その後指でグリースをふき取り、グリースがスプラインの溝部に残る程度として下さい。又、グリース塗布後に一度クラッチディスクをメインドライブシャフトのスプライン部に通した後、はみ出したグリースをきれいにふき取って下さい。グリース量が多すぎるとクラッチディスクの摩擦面に遠心力でグリースが飛び散り、滑りや焼付きの原因となることがありますので充分ご注意ください。グリースを塗布しない、又は少量の場合も、摺動部の動作抵抗悪化に繋がり、クラッチの切れ不良、つながり位置変化等の原因となりますので充分ご注意願います。

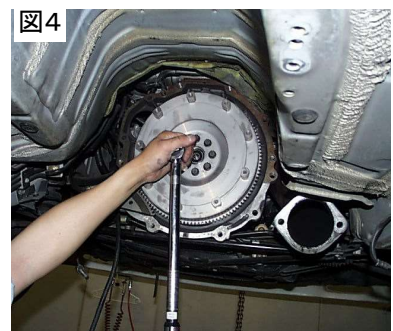
- 警告** ● 一度に締め付けずに、数回に分けて対角線上に均等に締め付けを行ってください。(図4参照)
本締めはフライホイール取り付けボルト締め付けトルク一覧表を参考に、指定の締め付けトルクで行ってください。

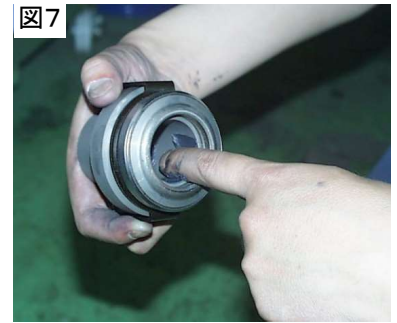
- スリーブAssy.に、ORCクラッチグリス(クラッチキットに付属)を内周全面に塗布して下さい。又、フロントノーズ側にも塗布し、その後一度、スリーブAssy.をフロントノーズに挿入し、はみ出したグリスは拭き取して下さい。(図7参照)

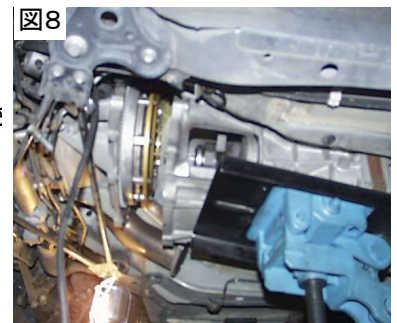
- ※ メインドライブシャフトの先端でディスクを胴突きしないようにして下さい。ディスクの変形や歯面の傷の原因となります。メインドライブシャフトとディスク・スプラインの歯面を平行にして、フライホイールを回しながら歯を合わせ、スムーズに挿入するようにして下さい。(図8参照)

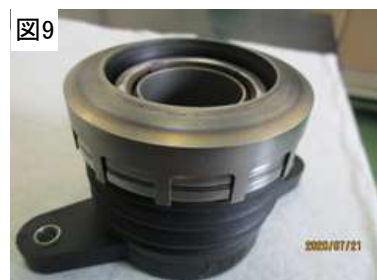
注意 ● 純正ダイレクトレリーズ(ボディコンセントリック)のレリーズベアリング部に付属のベアリングアダプターを装着し、ベアリングアダプターの爪がレリーズベアリングに引っ掛かっていることを確認して下さい。(図9参照)

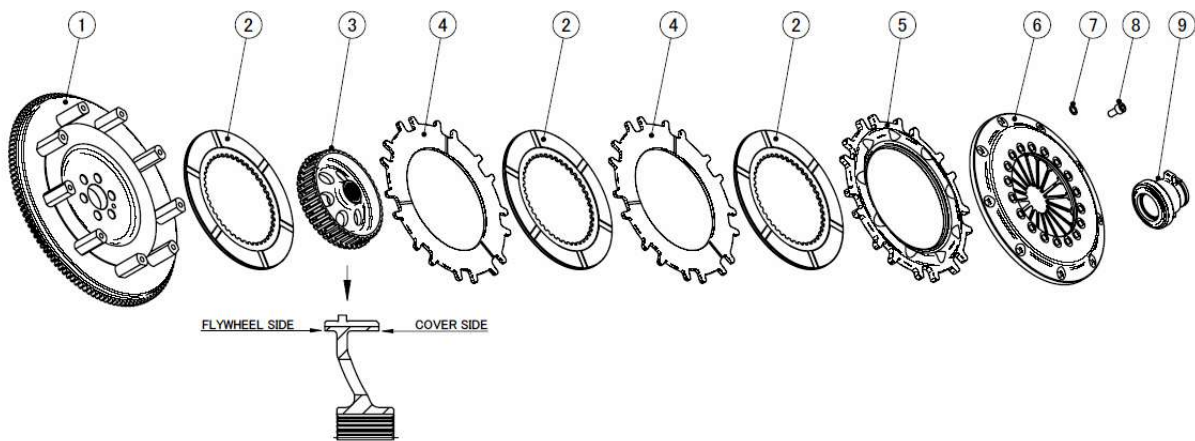
559CC, 659CCシリーズ部品構成図

No.	Name	QTY
1	Flywheel Assy.	1
2	Clutch Disk	3
3	Hub	1
4	Mid Plate	2
5	Pressure Plate	1
6	Clutch Cover Assy.	1
7	Spring Washers	9
8	Cap Screws	9
9	Sleeve Assy.	(1)
